Wycena Nr: I_11_2021

z dnia: 2021/10/06

Marka: OPEL

Model pojazdu: Vivaro 1.9 CDTI E3 2.9t

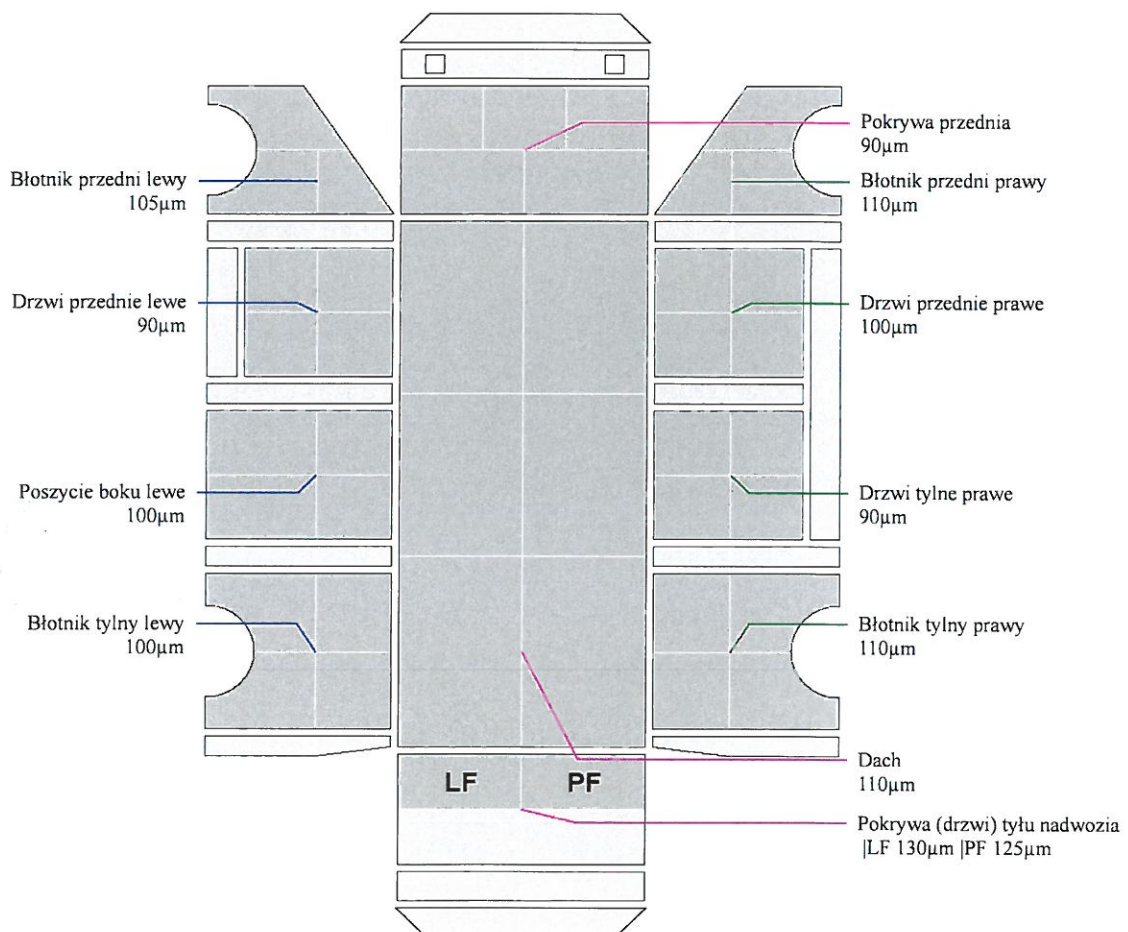
OPIS POWŁOKI LAKIEROWEJ

Pomiar powłoki lakierowej
